吊り金具を「あと施工で」シッカリ補強します！

今回ご紹介する『横揺れ補強金具』は、未使用時の8割アップの効果(HBタイプ)があります。強い揺れが継続する際に生じる吊り金具本体の変形を抑える補強金具です。

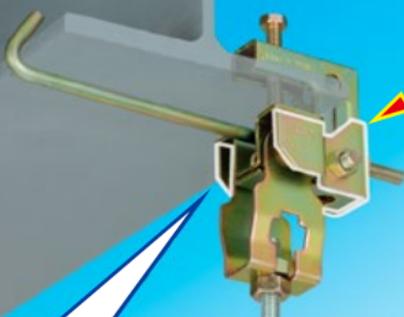
HBRGH□

既に施工されている金具にそのまま補強作業ができる、あと施工が可能な補強金具です。

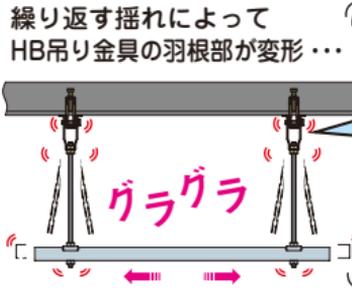
繰り返す揺れによって
HB吊り金具の羽根部が変形・・・

羽根部

吊り金具の羽根部を
シッカリ 補強。
